Nr. E134/2018

RAPORT DE EXPERTIZĂ TEHNICĂ
privind

**EVALUAREA STĂRII TEHNICE A OBIECTIVULUI „CABANA
FIRIZA”**

în mun. Baia Mare, str. Imașului, nr. 24, jud. Maramureș

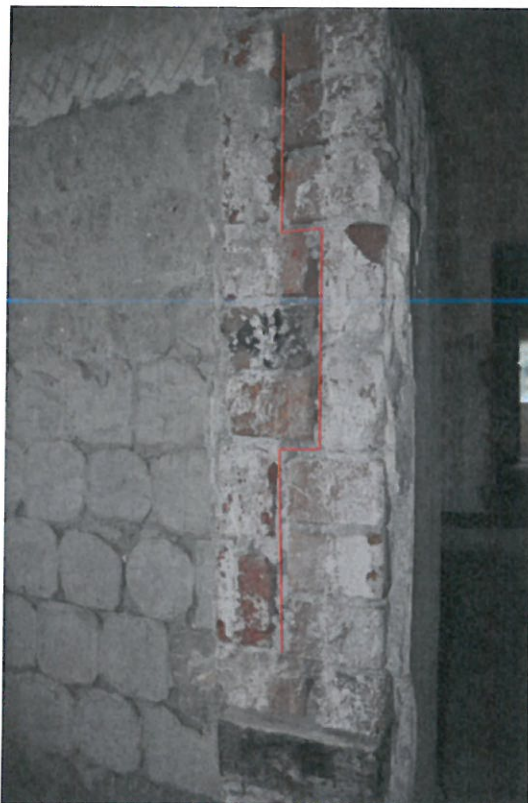
Fig. 1 – Aspect zidărie pereți structurali la etaj

Se atrage atenția asupra faptului că zidăria pereților structurali de la etaj este executată necorespunzător. Cărămizile sunt dispuse atât pe bază, cât și pe cant, o practică nerecomandată. Ca rezultat a apărut și o țesere necorespunzătoare a cărămizilor, cu trasee în care fisurarea poate apărea facil (Foto 54).

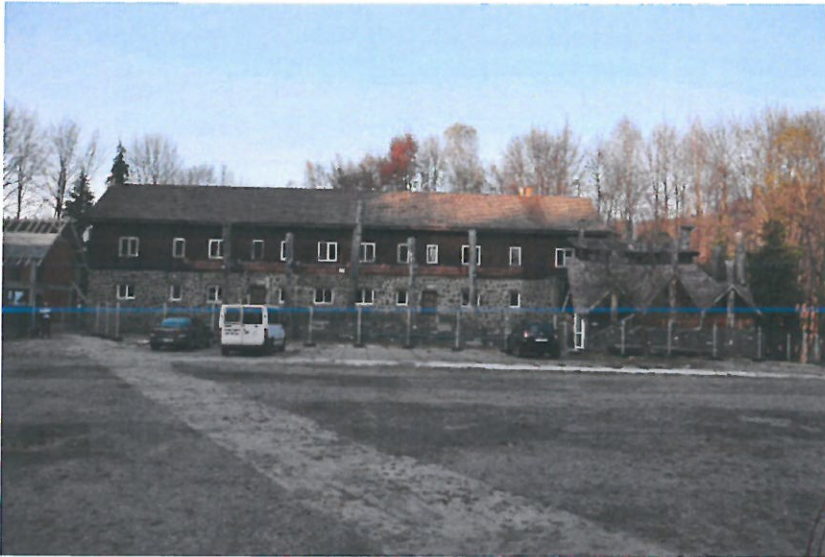
Foto 1

Învelitoarea este din țiglă de beton și a fost înlocuită relativ recent. Nu s-au observat degradări la nivelul acesteia (Foto 1, 2, 3, 4).

Aspect general imobil

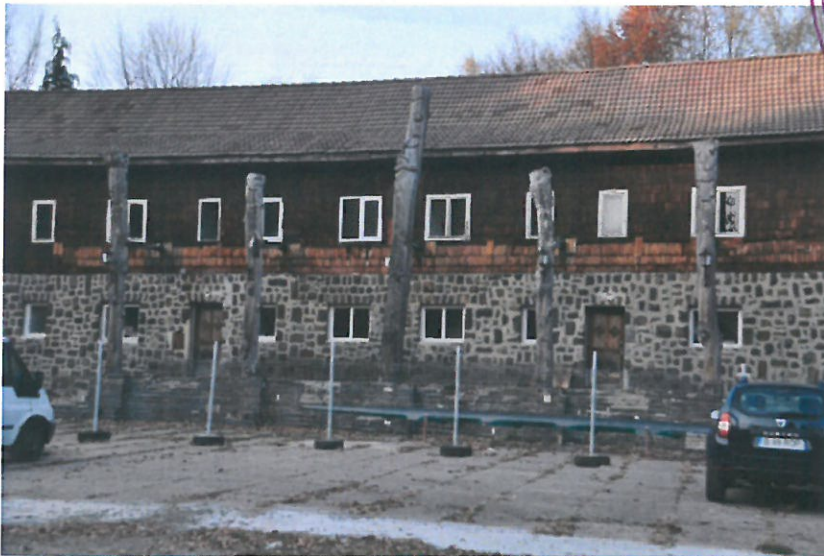
Foto 2

În zona centrală a fațadei principale, la limita terasei, au fost amplasate cinci totemuri (Foto 2). Cel mai probabil acestea au apărut la momentul execuției extinderii cu terasă, în anii 1980 (s-a observat gravat pe totemuri 1982).

Aspect totemuri în
zona fațadei
principale

21. Se vor desface cele cinci totemuri din zona fațadei principale. Deși nu sunt elemente cu rol structural, este o probabilitate crescută ca acestea să prezinte degradări avansate la bază, ceea ce reprezintă un risc pentru siguranța în folosire a imobilului. În cazul în care se dorește păstrarea acestora, este necesar să se îndepărteze tronsonul afectat de la bază, iar fixarea să se facă printr-o confecție metalică;

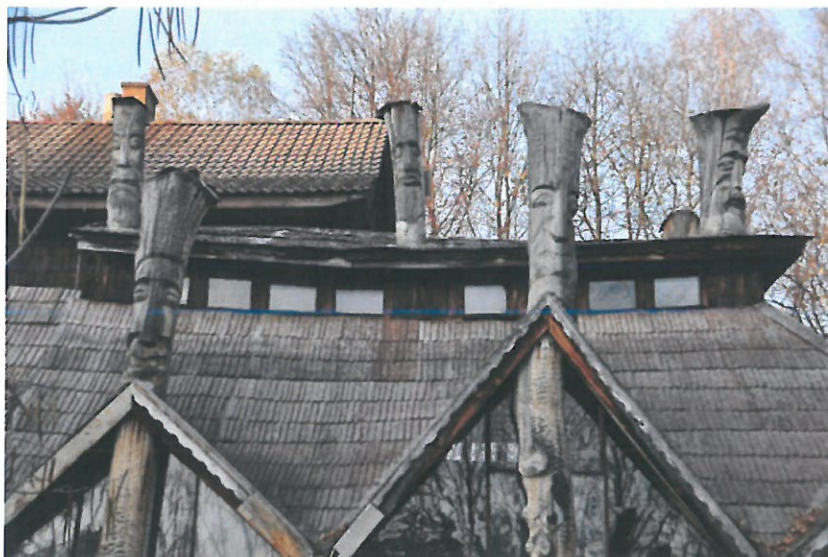
Foto 4

Învelitoarea terasei este realizată parțial din șindrila (partea nordică), parțial din plăci de fibră de sticlă (partea sudică). S-au observat degradări accentuate ale acesteia în ambele zone (Foto 4).

Degradări ale
învelitorii terasei
închise

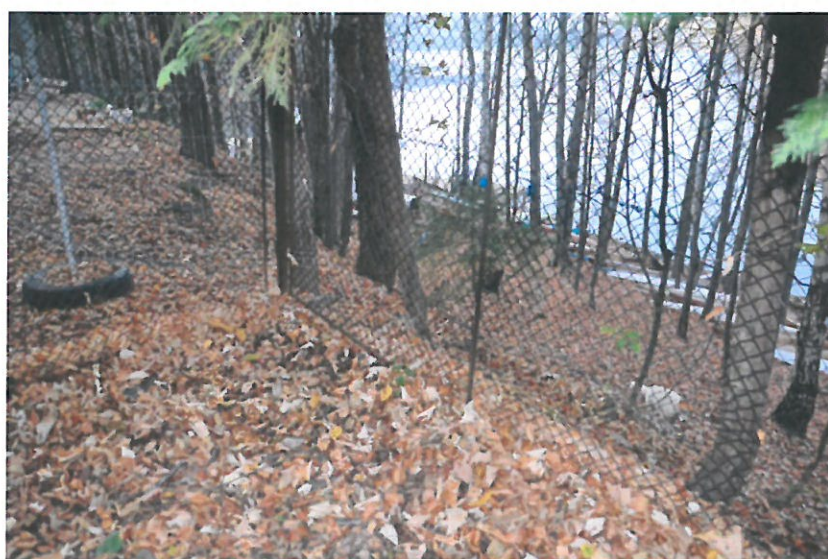
Foto 5

Aspect versant în
partea nordică a
clădirii

29. Se vor reface instalațiile clădirii și se vor păstra în stare perfectă de funcționare, pentru a se preveni apariția unor eventuale infiltrații;
30. Se atrage atenția asupra situației versantului de la partea nordică: acesta nu prezintă semne de instabilitate și este împădurit. În astfel de cazuri, prezența arborilor pe versant aduce un efect benefic. În consecință, nu se recomandă îndepărtarea / dezrădăcinarea acestora, ca măsură preventivă;

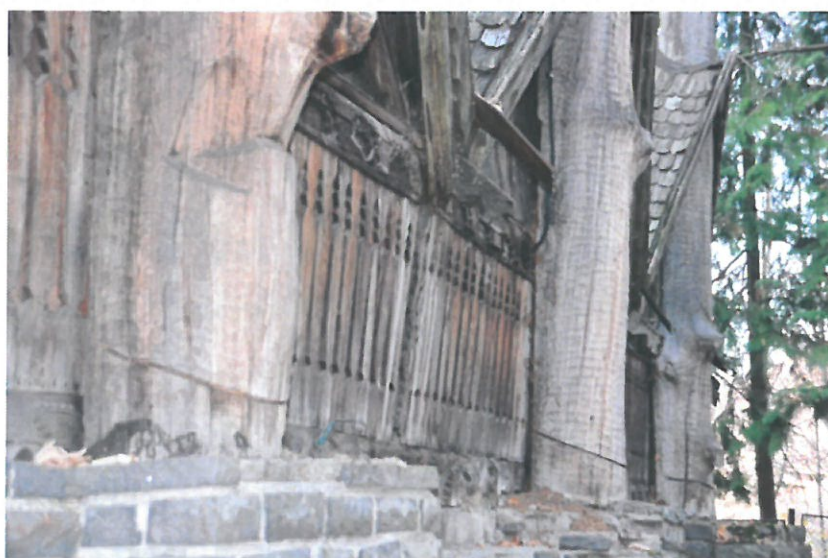
Foto 6

Înclinare a stâlpului
structurii de închidere
a terasei

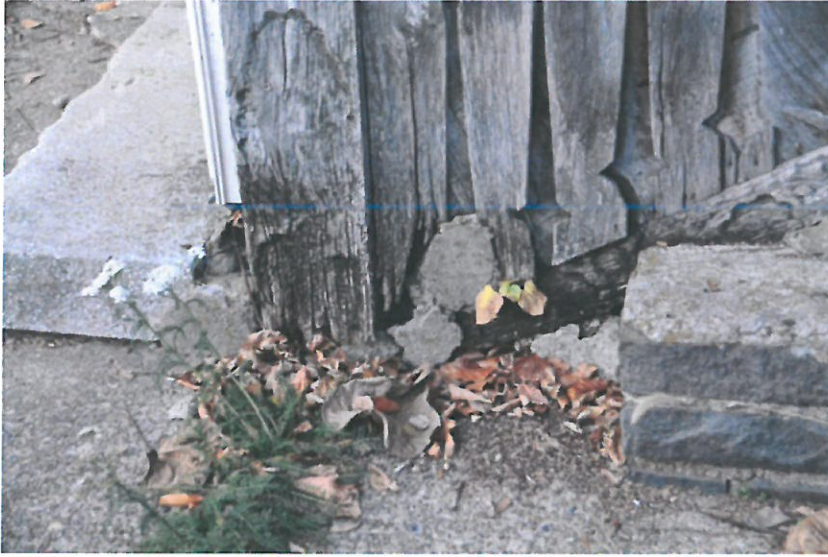
Foto 7

S-a observat prezența a multiple zone unde materialul lemnos a suferit degradări avansate datorita infiltrațiilor de apă (Foto 7, 34).

Degradări ale
elementelor structurii
de închidere a terasei

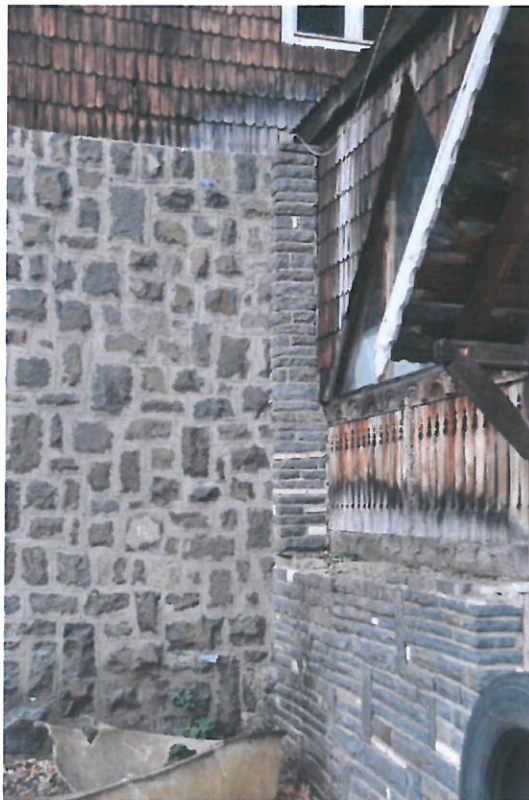
Foto 8

„Stâlp” din zidărie de
piatră – element
instabil la încărcări
laterale

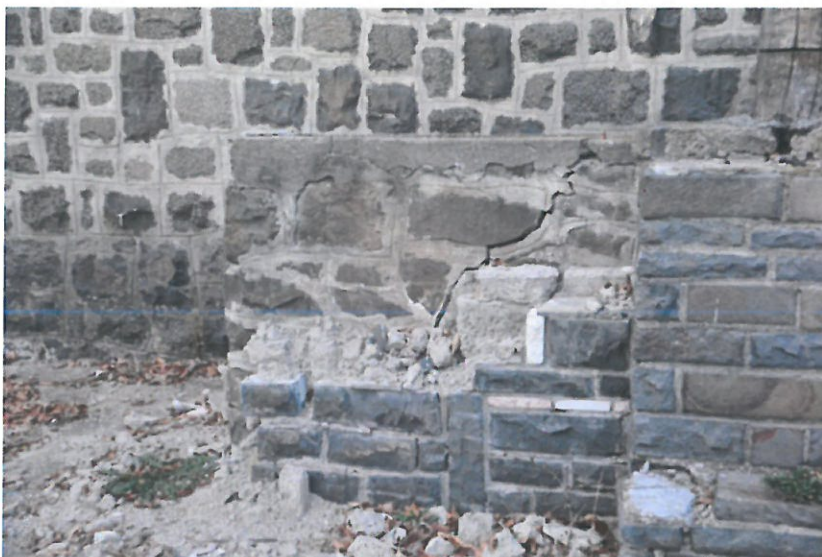
Foto 9

Pe fațada principală se regăsește, de asemenea, o terasă, în zona de acces. Sunt prezente degradări pronunțate ale placării cu piatră (Foto 9).

Degradări ale stratului
de placaj – scări
fațadă principală

22. Se vor realiza lucrări de reparații locale ale placajelor exterioare cu piatră, în zonele unde sunt prezente degradări;
23. Se va înlocui integral tâmplăria (uși, geamuri);

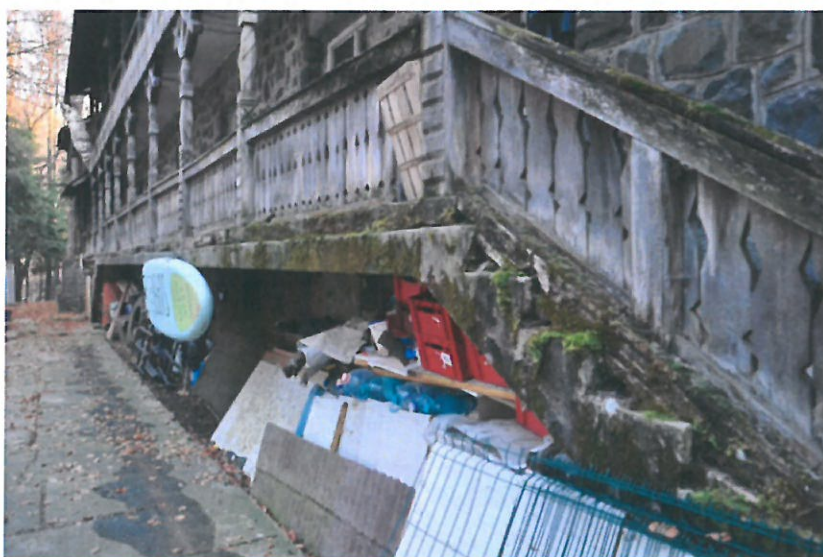
Foto 10

Degradări ale
elementelor lemnoase
– balustradă – fațada
nordică

19. Se vor îndepărta și se vor reface structurile de acoperire a teraselor de pe fațada nordică;
20. Se vor îndepărta și se vor reface balustradele teraselor de pe fațada nordică;

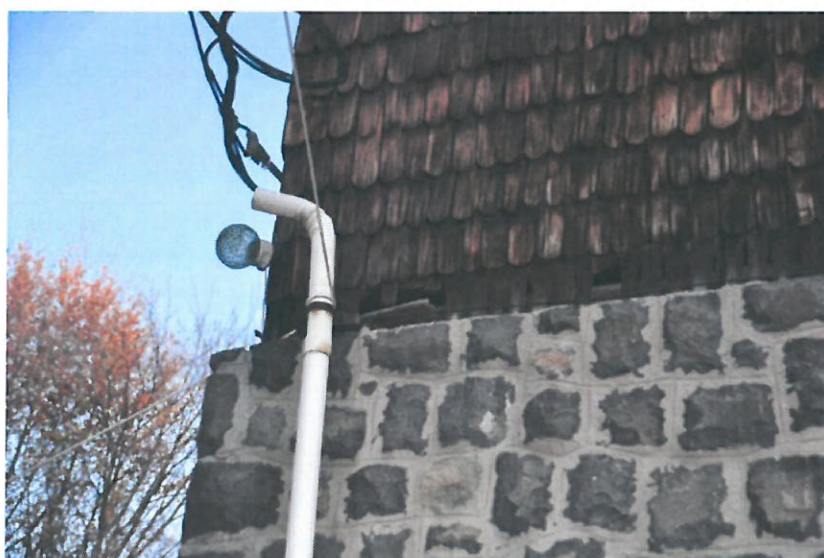
Foto 11

Starea tehnică generală a placării cu șindrila pe exterior este nesatisfăcătoare, fiind prezente și zone cu degradări accentuate (Foto 11).

Degradări ale șindrilei
decorative exterioare
la etaj

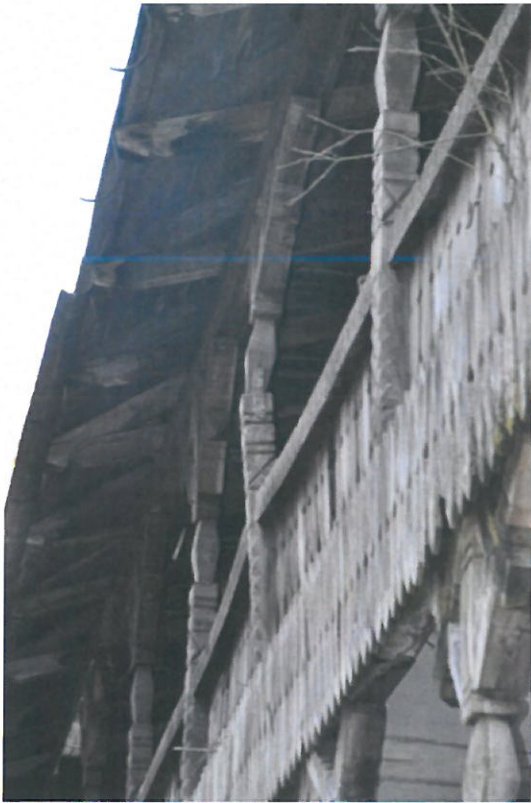
Foto 12

Pe fațada nordică se regăsește un balcon/terasă, sub forma unei console a plăcii din beton armat. Sunt prezente fisuri și degradări locale (Foto 13). Materialul lemnos din care este alcătuită balustrada și compartimentările terasei prezintă semne clare de degradare. Aceeași situație se regăsește și în cazul stâlpilor; într-un caz izolat un stâlp a cedat (Foto 12).

Pe fațada nordică, pentru acoperirea terasei de la etaj, respectiv parțial a celei de la parter, sunt executate acoperișuri „într-o apă”, cu rezemare la un capăt pe clădire și la altul pe stâlp de lemn. În cadrul acestor acoperișuri s-au constatat degradări pronunțate, atât la nivelul elementelor structurale din lemn, cât și a învelitorilor (Foto 12, 17).

Cedare a stâlpului structurii de acoperire a
terasei de la etaj

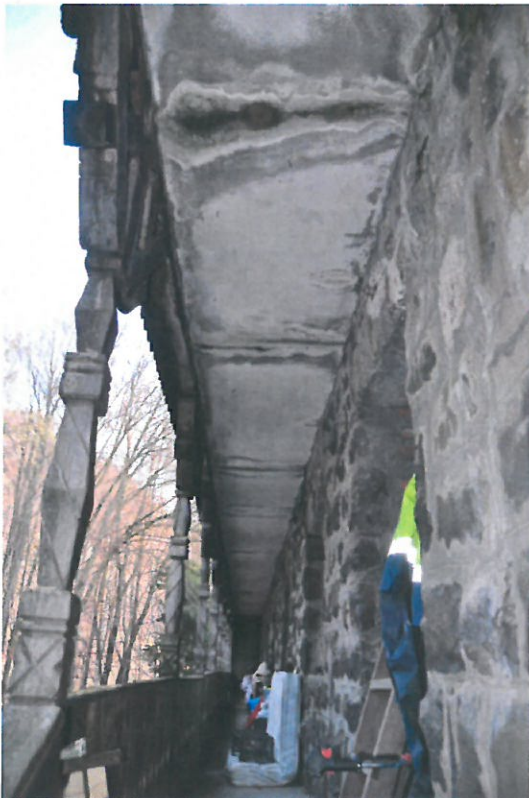
Foto 13

Fisuri, degradări ale plăcii din beton armat
– balcon etaj

- 8. În cazul planșeului peste parter, unde se regăsesc degradări similare celor prezente în cadrul planșeului peste demisol se va interveni conform indicațiilor de la pct. 6 și 7;*

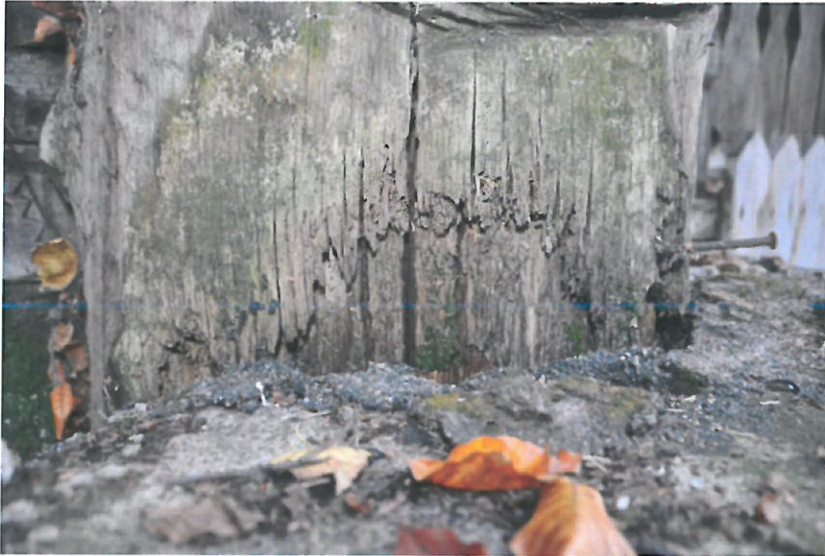
Foto 14

Degradări ale
lemnului la baza unui
totem

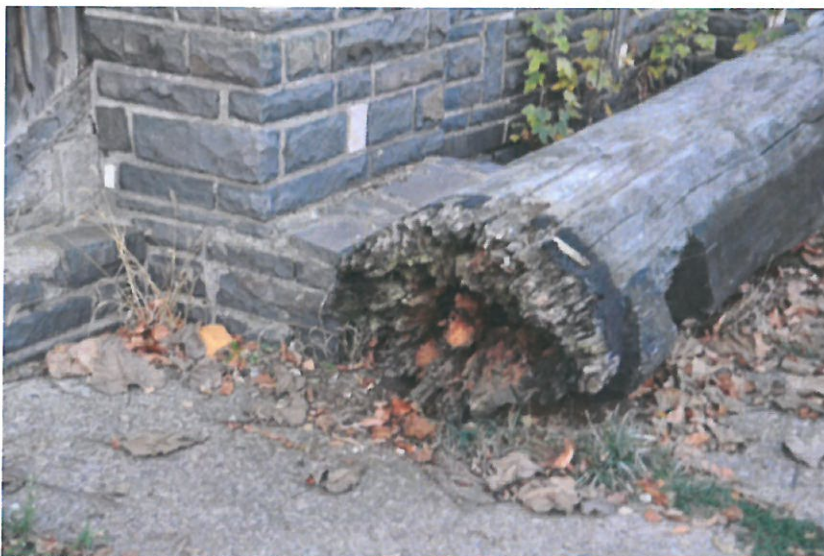
Foto 15

Deasupra zonei de încastrare materialul lemnos a suferit degradări în parametrii normali, ținându-se cont că a fost expus constant condițiilor atmosferice, fără a beneficia de lucrări de întreținere. La bază însă, unde acestea au fost înglobate în beton, degradările sunt mult mai pronunțate – putrezire (Foto 14). Fiind înglobat în beton, starea materialului în acea zonă a putut fi observată doar local, la partea superioară, însă un astfel de totem a fost amplasat și la accesul pe amplasament și a suferit colaps datorită degradărilor lemnului la bază (Foto 15).

Totem amplasat la
accesul pe
amplasament care a
suferit colaps datorită
degradărilor lemnului
la bază

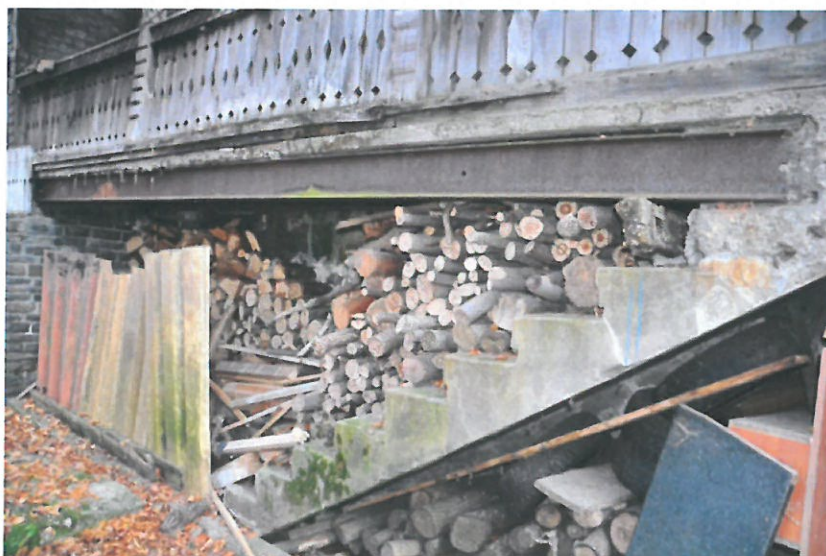
Foto 16

Pe fațada nordică se regăsește un balcon/terasă, sub forma unei console a plăcii din beton armat (Foto 16). S-au constatat ușoare degradări ale betonului, însă sunt prezente degradări semnificative, cu zone afectate de putrezire a materialului lemnos din care este executată balustrada și stâlpii (Foto 10). Ulterior s-a executat o extindere a acestei zone prin dispunerea a două profile metalice I200 și placă din beton armat cu grosimea de 8 cm. Profilele nu au asigurată o rezemare corespunzătoare la capete și sunt afectate de coroziune, acestea nefiind prevăzute cu niciun fel de protecție în acest sens. Placa de beton prezintă segregări și fisuri.

Aspect zonă de
extindere a balconului
de la parter – fațada
nordică

- 10. Se va desface zona de extindere a terasei parterului realizată necorespunzător (din colțul nord estic). În cazul în care se dorește refacerea acestei extinderi, se propune o structură cu placă din beton armat, grinzi de metal (sau beton armat) și descărcare la capetele scurte*

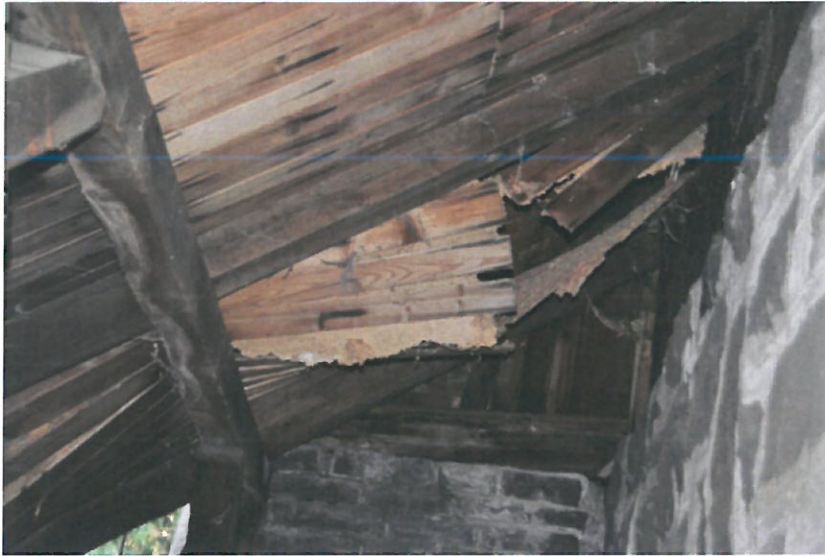
Foto 17

Degradări ale structurii
de acoperire a
extinderii balconului de
la parter – fațada
nordică

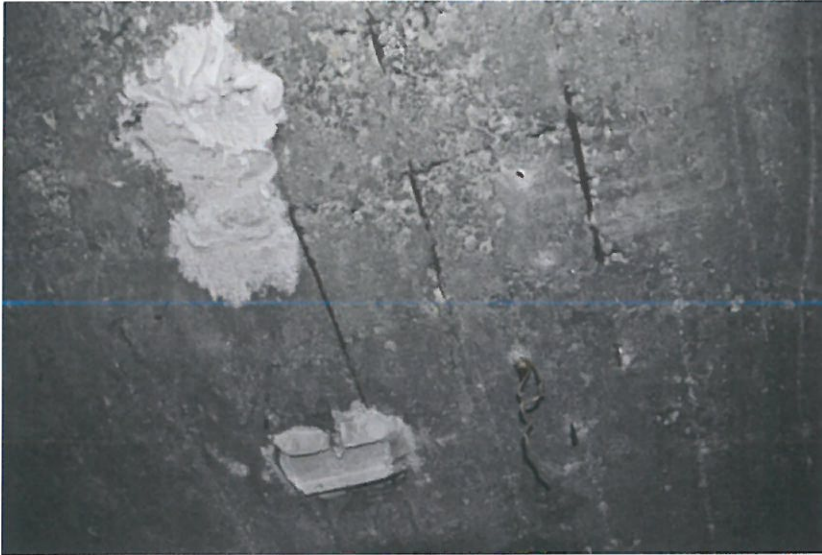
Foto 19

Beton cu segregări,
strat de acoperire
insuficient, armături
corodate – placă peste
demisol

6. În ceea ce privește degradările elementelor din beton armat de la demisol – placă, centuri, grinzi – (segregări, strat de acoperire insuficient, bare de armătură cu un început de corodare):

- Suprafața betonului va fi curățată prin sablare sau spălare cu aer comprimat și spălare abundentă cu jet de apă, apoi se trece la amorsarea suprafeței de beton, care necesită reparare, prin aplicare de Sika MonoTop 910N (sau similar) pentru a realiza o suprafață de beton sănătos cu o rugozitate pronunțată. Îndepărtarea straturilor degradate (carbonatate) de beton se va face treptat în profunzime, din 5 în 5 mm, adâncimea stratului îndepărtat fiind determinată prin testare cu soluție de

- Curățirea armăturii cu peria de sârmă în vederea îndepărtării ruginii sau a eventualelor exfolieri și pasivizarea anticorozivă prin aplicarea prin pensulare a produsului Sika MonoTop 910N (sau similar) în două straturi de câte 1 mm grosime fiecare pentru a evita continuarea procesului de corodare;

- Refacerea secțiunii elementelor cu muchii deteriorate, sau suprafețe mai mari cu grosimi de până la 5 cm, se execută cu mortare de reprofilare, cu aplicare umedă Sika MonoTop 612 (sau similar) un mortar monocomponent pe bază de ciment modificat polimeric, cu conținut de silica fume, armat cu fibre sintetice, aplicabil cu gletiera netedă ca masă de șpacu, în straturi succesive de grosimi corelate cu dimensiunile maxime ale granulelor (max. 25 mm / strat). Straturile de mortar de reprofilare se aplică imediat după aplicarea amorsei (atâta timp cât aceasta este încă umedă, având aspect umed mat);

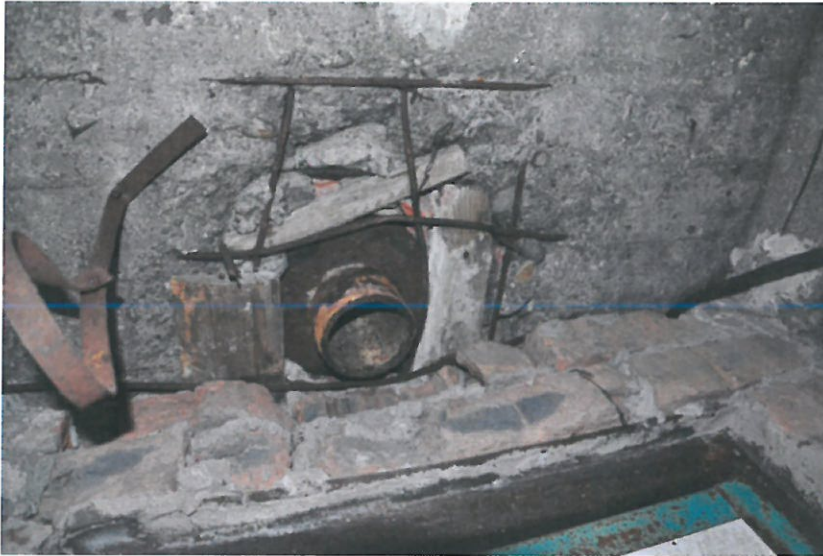
Foto 22

Goluri de trecere a
instalațiilor
necorespunzătoare în
planșeul peste demisol

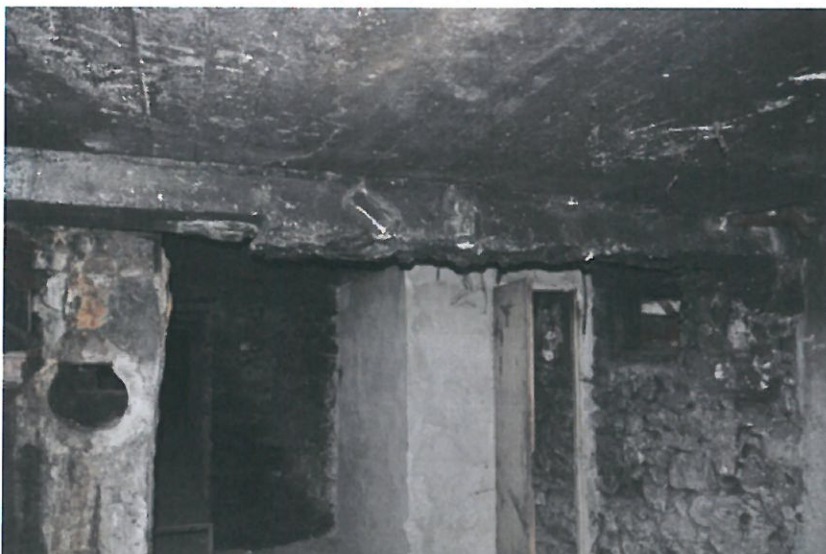
Foto 24

Perete structural
desfăcut în demisol

1. Se vor completa cu mortar zonele în care acesta lipsește la zidăria de la subsol;
2. Se vor închide golurile deschise necorespunzător în pereții de la subsol. Se propune completarea acestor zone cu beton cu o lucrabilitate crescută, folosindu-se tehnologia turnării în exces;

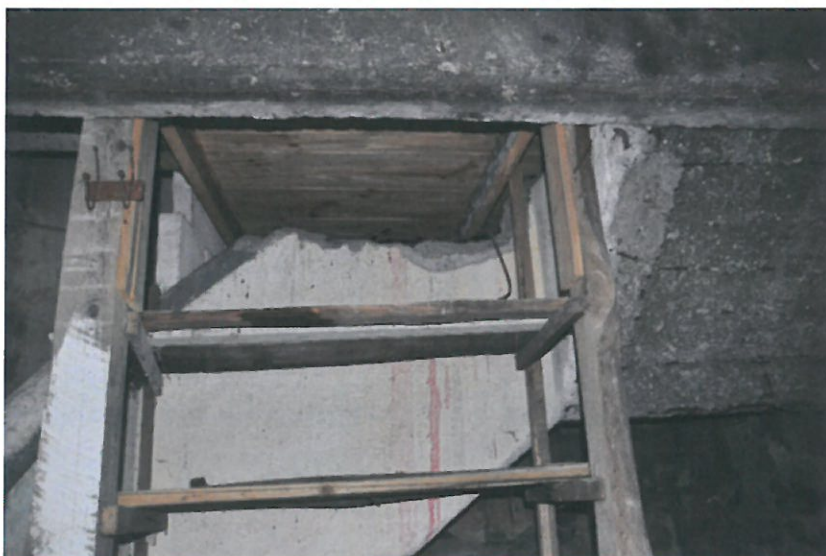
Foto 26

Închidere
necorespunzătoare a
scărilor din subsol
către parter

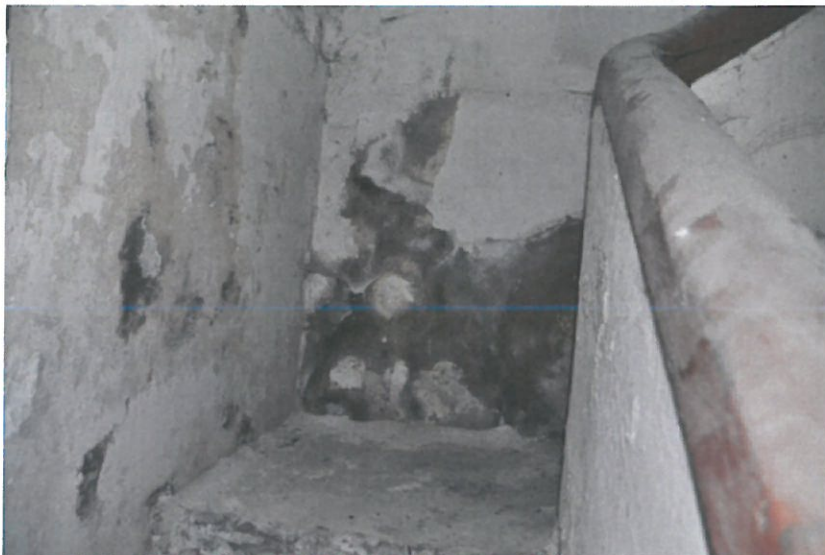
Foto 27

Izolată sunt prezente degradări ale finisajelor și tencuielilor datorită infiltrațiilor de apă (Foto 27, Foto 31).

Degradări ale tencuielilor și finisajelor datorită infiltrațiilor de apă

24. Se vor reface tencuielile, acolo unde acestea prezintă degradări;
25. Se vor reface finisajele pereților și tavanelor în zonele de zugrăveli, iar în zonele de placare cu faianță a pereților finisajele se pot păstra sau reface, în funcție de opțiunea beneficiarului;

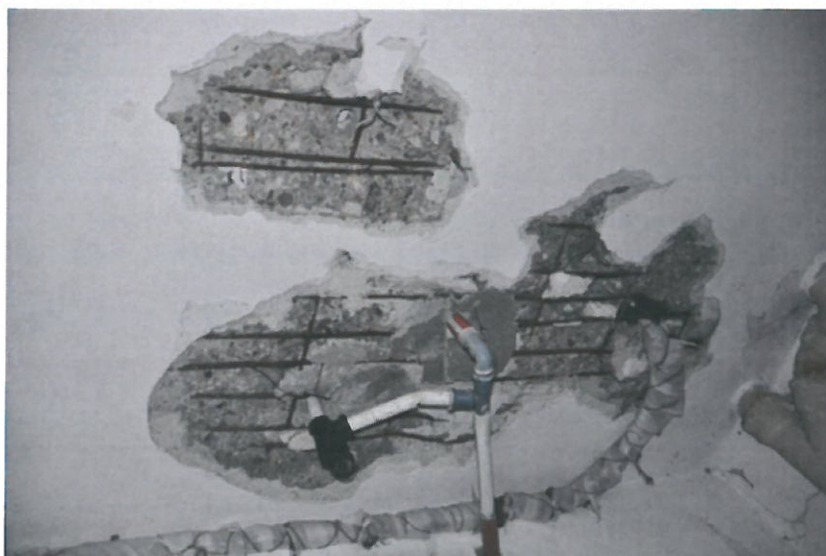
Foto 29

Local sunt prezente zone unde la executarea golurilor de trecere pentru instalații s-au constatat degradări accentuate ale secțiunii de beton, precum și faptul că barele de armătură sunt afectate de coroziune (Foto 29).

Degradări ale armăturii, goluri de instalații necorespunzătoare planșeu peste parter

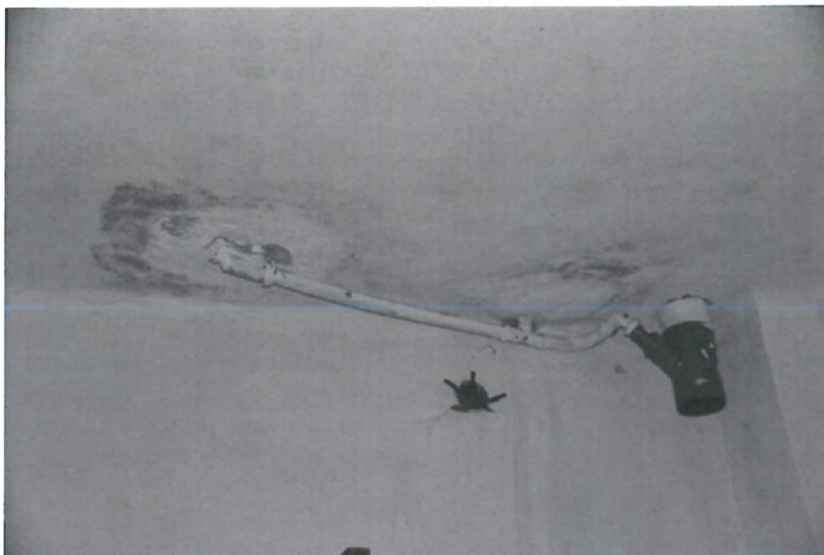
Foto 30

În cazuri locale sunt prezente zone afectate de infiltrații de apă de la instalații (Foto 30).

Degradări planșeu peste parter datorită infiltrațiilor de apă de la instalații

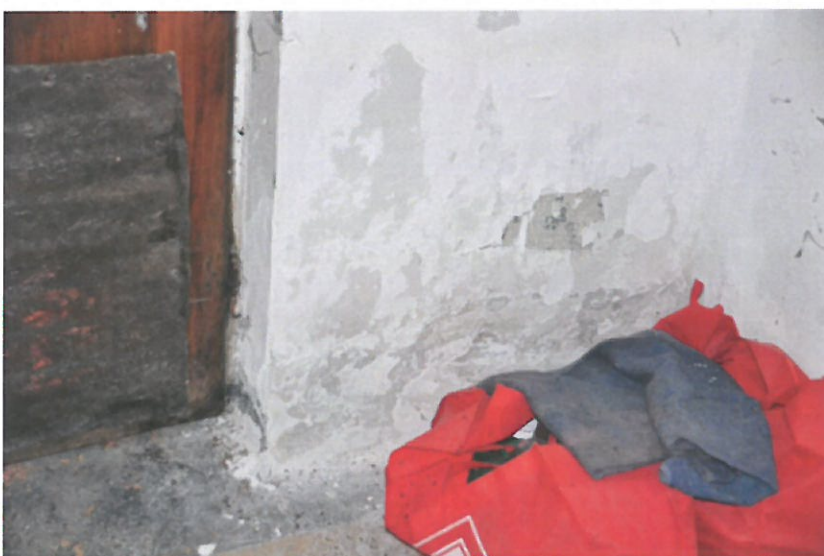
Foto 31

Degradări perete parter datorită infiltrațiilor de apă

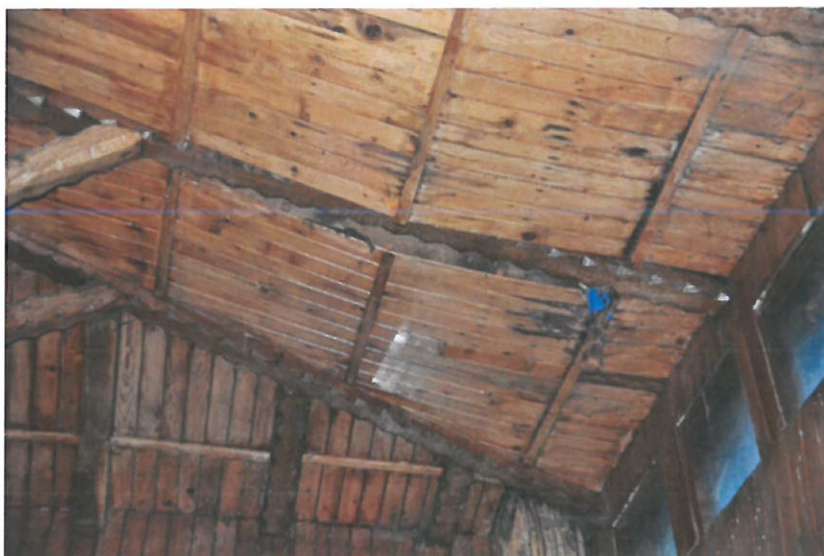
Foto 33

Deformații pronunțate
căprior terasă

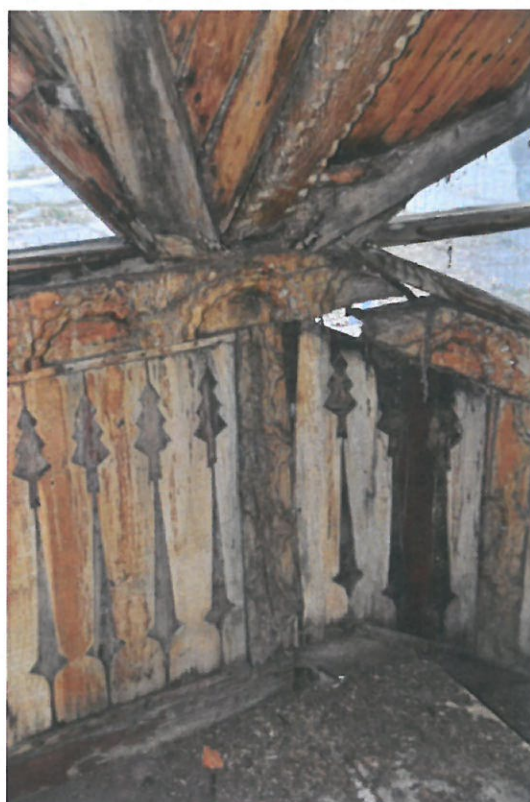
Foto 34

Degradări ale
materialului lemnos la
închiderea terasei

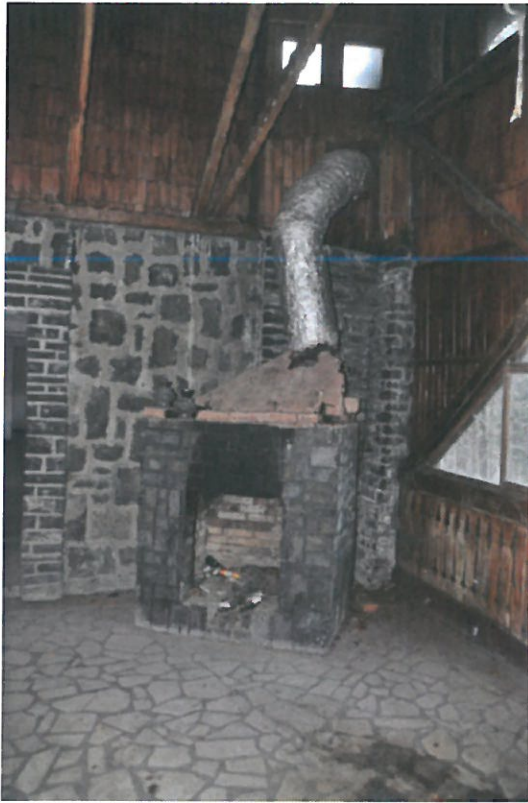
Foto 35

Degradări la cuptor, horn necorespunzător

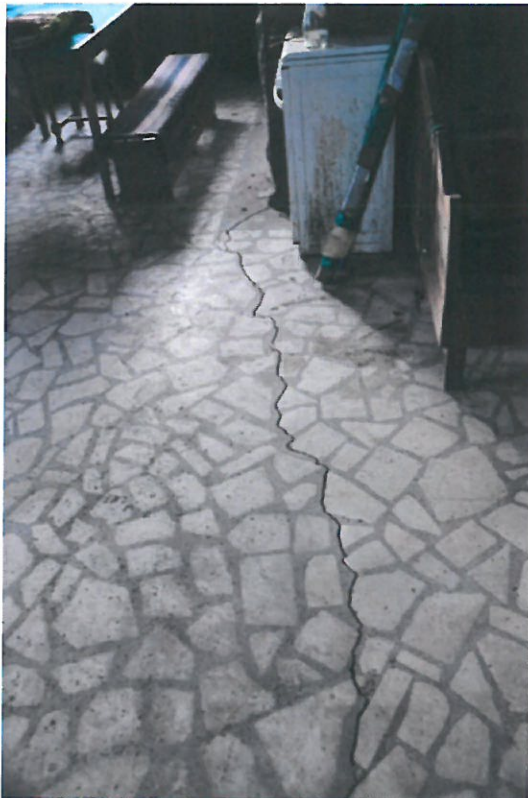
Foto 36

Aspect fisură în placa pe sol terasă

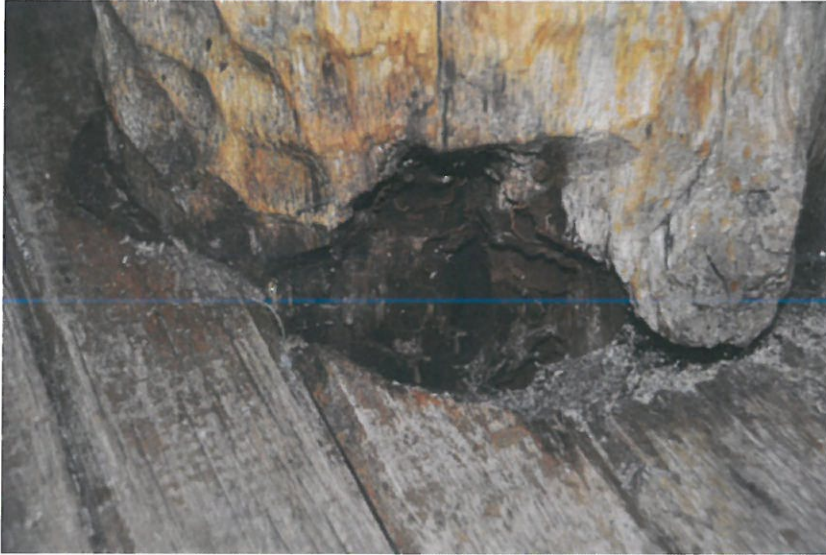
Foto 37

Aceleași degradări la zona de înglobare în beton a totemurilor au fost observate și în cazul terasei (Foto 37).

Degradări la baza
stâlpului terasei

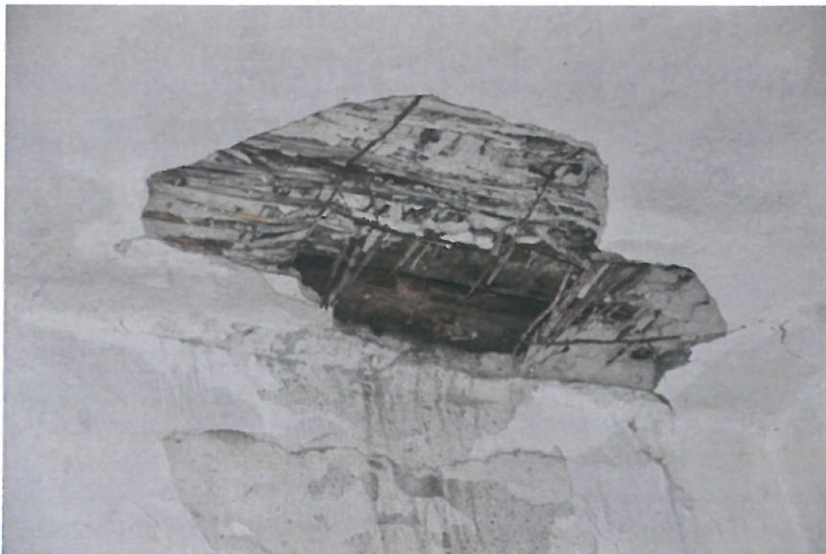
Foto 38

Sunt prezente degradări ale tavanului în multiple zone datorită infiltrațiilor de apă de la acoperiș (Foto 38).

Degradări planșeu de
pod datorită
infiltrațiilor

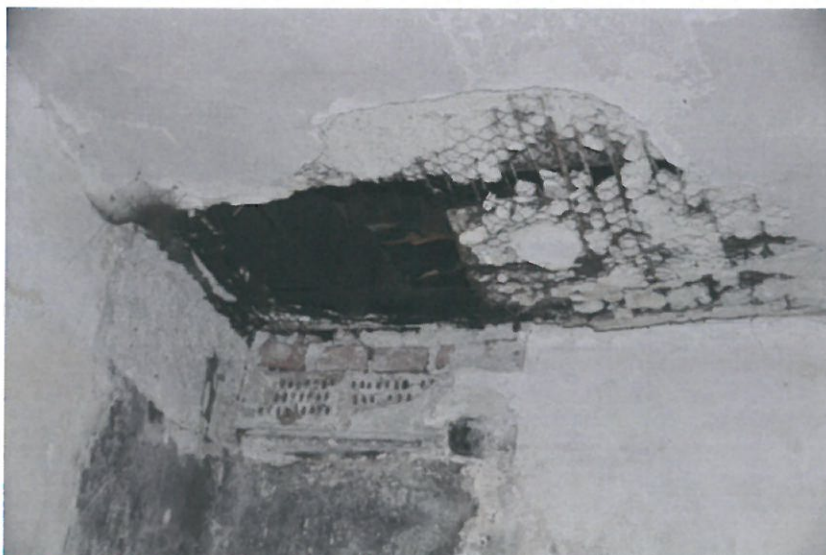
Foto 39

Local materialul lemnos este afectat datorită prezenței în acea poziție, în trecut, a unui horn și a infiltrațiilor de apă (Foto 39).

Degradări planșeu de
pod și material
lemnos în poziție
unde se regăsea un
horn

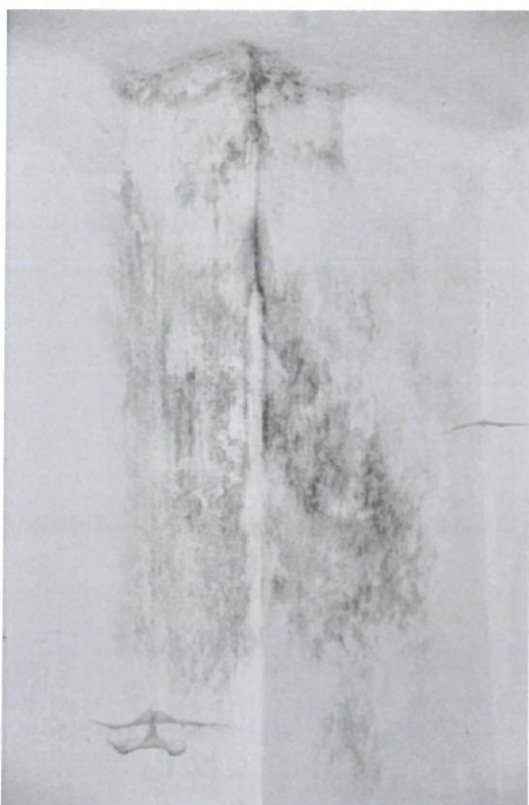
Foto 40

Izolată s-a observat prezența igrasiei la nivelul pereților interiori (Foto 40), iar în mai multe cazuri aceștia au fost afectați local datorită infiltrațiilor de apă.

Prezența igrasiei la etaj

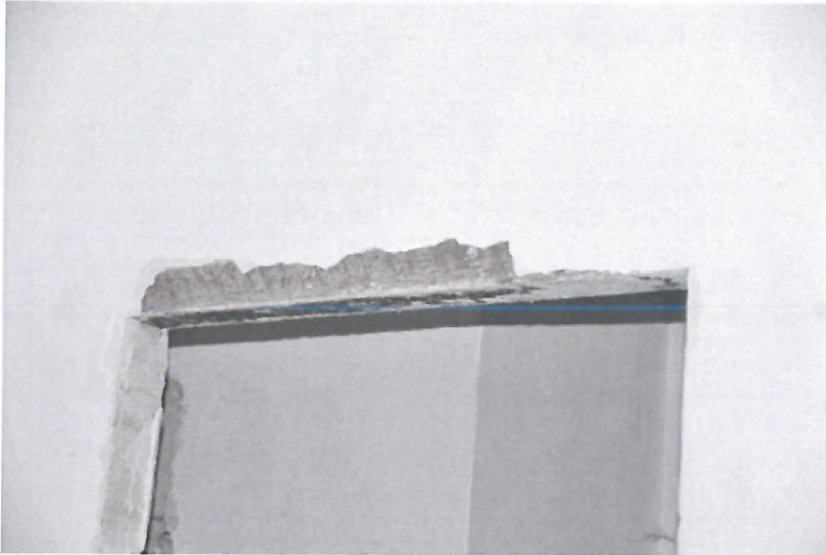
Foto 42

Buiandrug
necorespunzător din
lemn la baie etaj

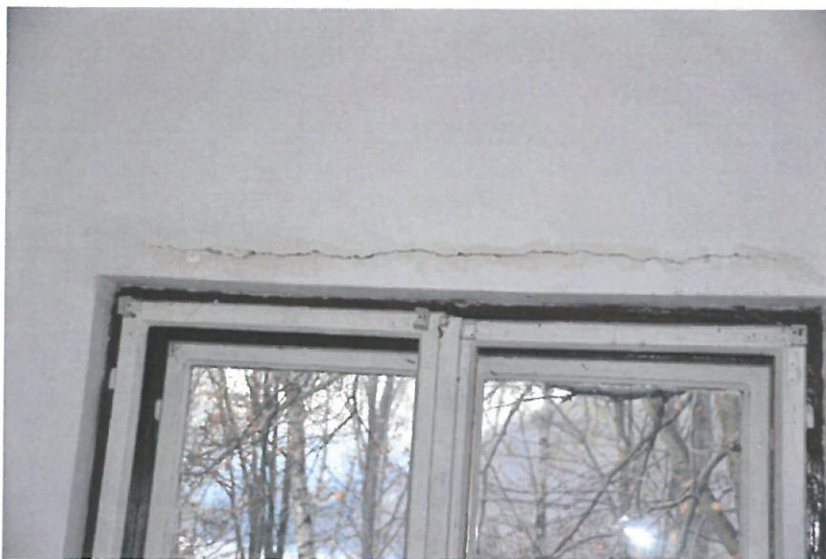
Foto 43

Fisură în zona
buiandrugului perete
exterior etaj

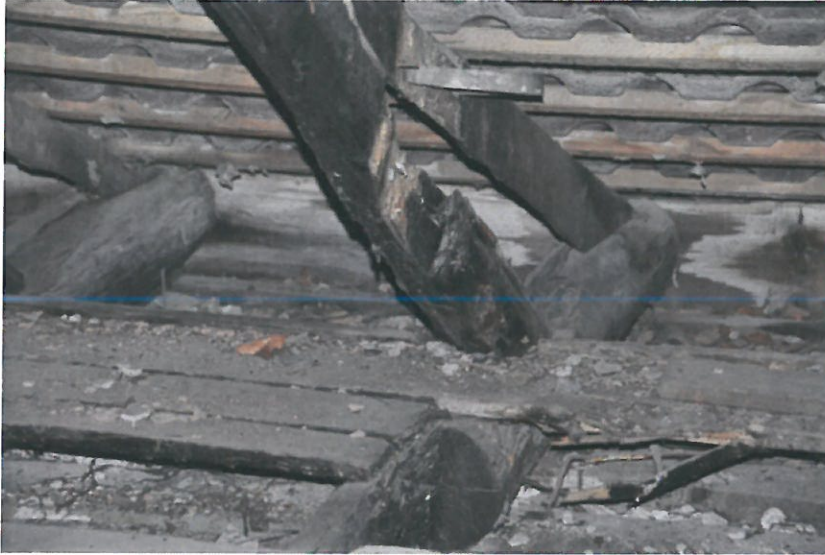
Foto 45

Aspect căprior cu
secțiunea afectată

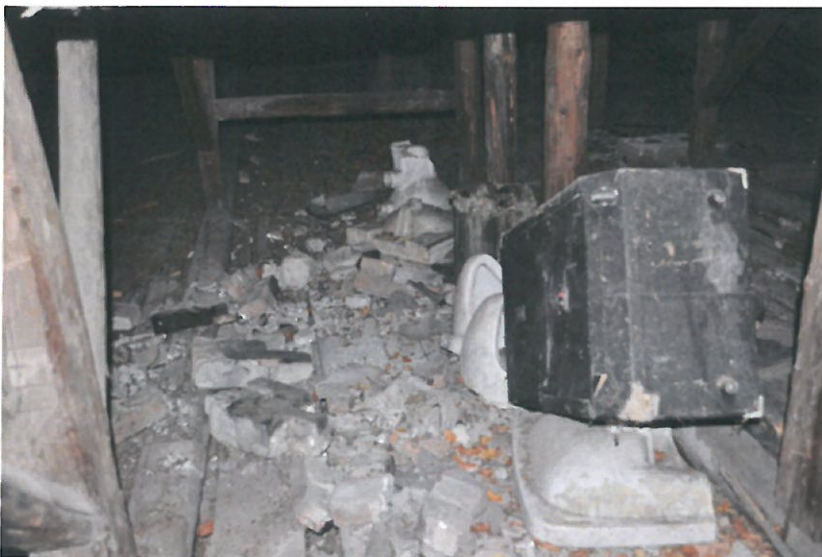
Foto 46

Aspect obiecte
depozitate
necorespunzător în
pod

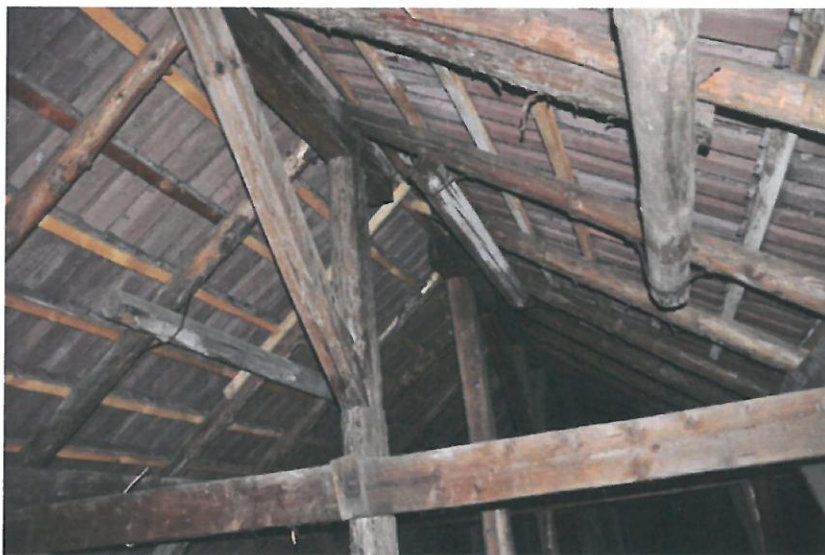
Foto 47

Soluție
necorespunzătoare de
rezemare a căpriorilor

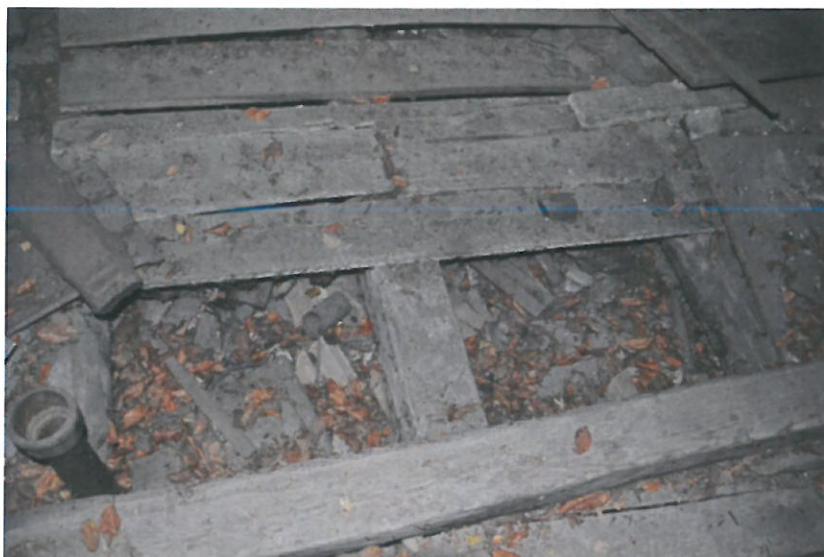
Foto 48

În aceste condiții, starea tehnică a grinzilor a putut fi observată doar local, în zone în care poditura lipsea (Foto 48). S-a constatat faptul că grinzile sunt într-o stare tehnică parțial satisfăcătoare, fiind executate atât din lemn ecarisat, cât și parțial necurățat de coajă. Ținându-se seama de aceste aspecte, de lipsa unei tratări corespunzătoare a lemnului, de infiltrațiile observate pe tavanul de la etaj, este foarte probabil ca grinzile să prezinte în unele zone și degradări accentuate. Nu s-au observat deformații pronunțate a grinzilor, însă sunt prezente zone cu

Aspect grinzi de
planșeu pod

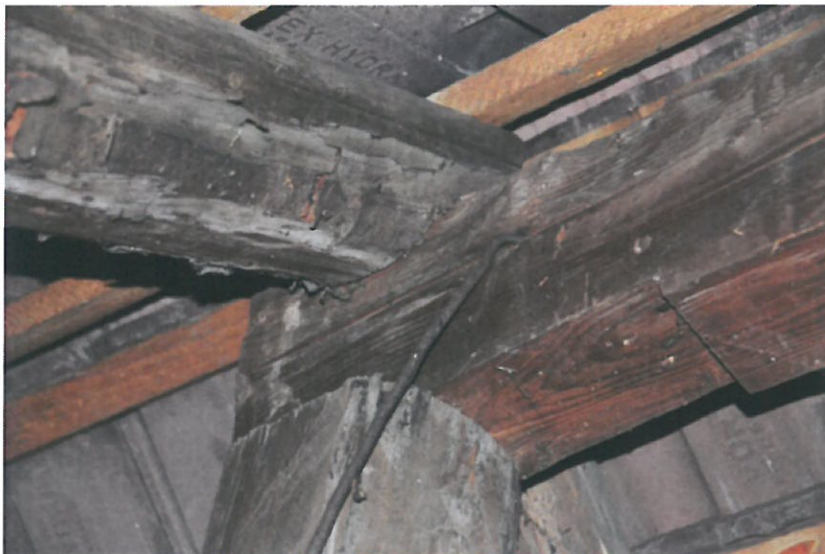
Foto 51

Majoritatea îmbinărilor sunt executate neconform (Foto 51). Deși sunt prezente chertări, execuția acestora este defectuoasă: cazuri în care chertarea este insuficientă, cazuri în care prin chertare se slăbește peste jumătate din secțiunea transversală a elementului. Sunt prezente și cazuri unde îmbinarea se face exclusiv prin conectori metalici (scoabe – elemente de fixare temporară).

Aspect îmbinare
elemente șarpantă

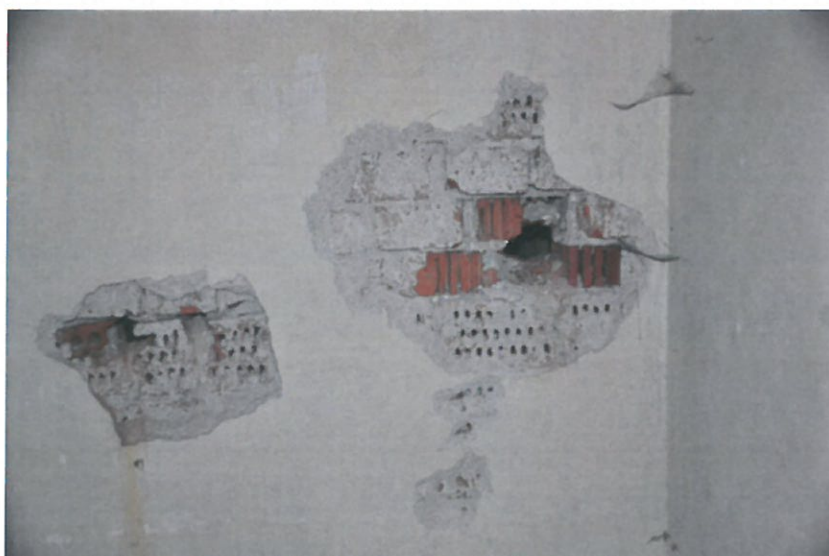
Foto 54

Aspect sondaj perete
interior etaj
