Nr. E134/2018

RAPORT DE EXPERTIZĂ TEHNICĂ
privind

**EVALUAREA STĂRII TEHNICE A OBIECTIVULUI „CABANA
FIRIZA”**

în mun. Baia Mare, str. Imașului, nr. 24, jud. Maramureș

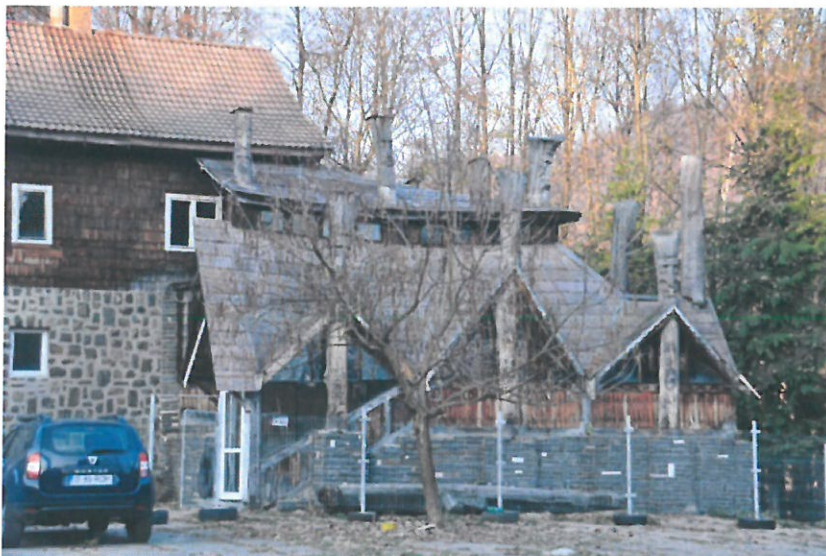
Foto 3

Suprastructura terasei este executată din lemn și are o volumetrie relativ complexă (Foto 3).

Aspect terasă închisă

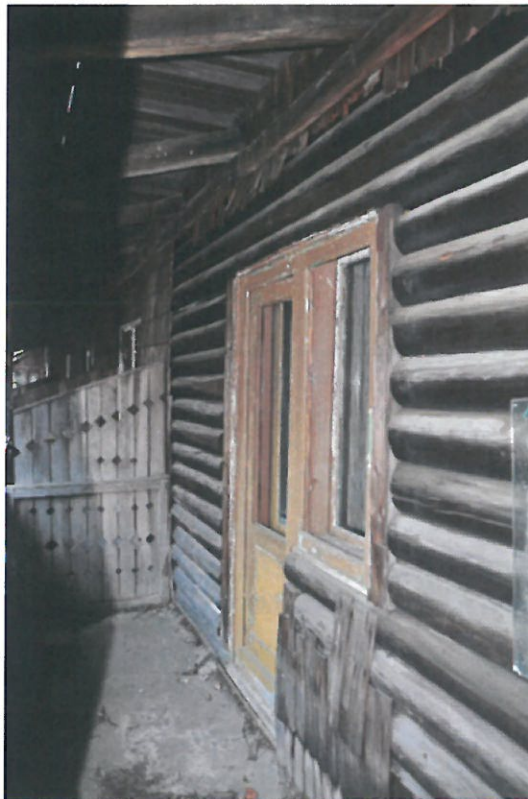
Foto 18

Pereții de la etaj sunt executați din bușteni și zidărie de cărămidă cu goluri, fiind dispuși după două direcții ortogonale în plan. Pereții exteriori sunt executați din bușteni suprapuși, cu diametrul de cca 15 cm, la exterior (Foto 18), respectiv placare cu zidărie de cărămidă cu goluri pe cant la interior (Foto 53). La exterior, ca finisaj, s-a adoptat placarea cu șindrila a buștenilor (Foto 1, 2, 3). Pereții structurali interiori au o grosimea de cca 30 cm și sunt executați din zidărie de cărămidă cu goluri și mortar de var-ciment. Pentru compartimentări s-au folosit pereți din zidărie de BCA cu grosimea de 9 – 15 cm.

Aspect perete exterior
la etaj - bușteni

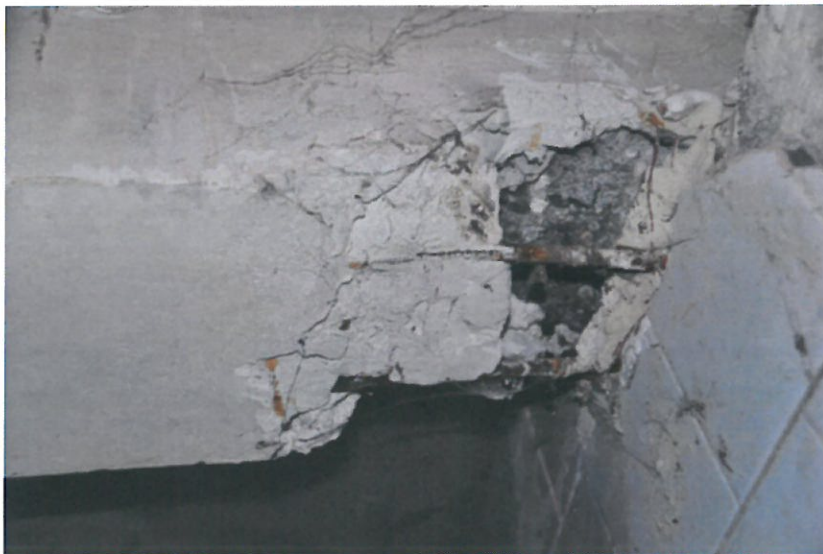
Foto 20

În zona casei de scară dintre axele 2 și 3 s-a observat faptul că secțiunea grinzii a fost afectată prin spargere (Foto 20).

Grindă din beton
armat spartă – casa
scării, subsol

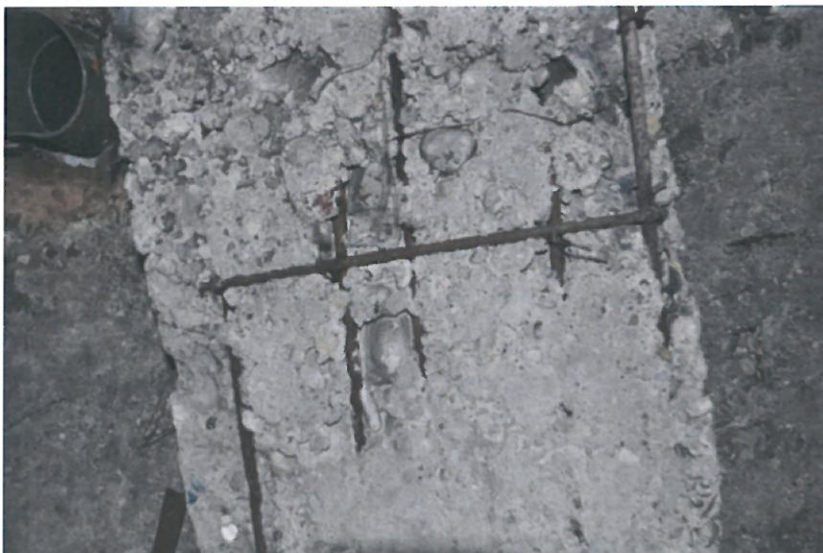
Foto 21

Sunt prezente multiple zone unde stratul de acoperire cu beton al armăturii lipsește, iar barele sunt afectate de coroziune (Foto 21).

Beton cu segregări,
strat de acoperire
insuficient, armături
corodate – centură
peste perete demisol,
în zonă de gol

6. În ceea ce privește degradările elementelor din beton armat de la demisol – placă, centuri, grinzi – (segregări, strat de acoperire insuficient, bare de armătură cu un început de corodare):

- Suprafața betonului va fi curățată prin sablare sau spălare cu aer comprimat și spălare abundentă cu jet de apă, apoi se trece la amorsarea suprafeței de beton, care necesită reparare, prin aplicare de Sika MonoTop 910N (sau similar) pentru a realiza o suprafață de beton sănătos cu o rugozitate pronunțată. Îndepărtarea straturilor degradate (carbonatate) de beton se va face treptat în profunzime, din 5 în 5 mm, adâncimea stratului îndepărtat fiind determinată prin testare cu soluție de

- Curățirea armăturii cu peria de sârmă în vederea îndepărtării ruginii sau a eventualelor exfolieri și pasivizarea anticorozivă prin aplicarea prin pensulare a produsului Sika MonoTop 910N (sau similar) în două straturi de câte 1 mm grosime fiecare pentru a evita continuarea procesului de corodare;

- Refacerea secțiunii elementelor cu muchii deteriorate, sau suprafețe mai mari cu grosimi de până la 5 cm, se execută cu mortare de reprofilare, cu aplicare umedă Sika MonoTop 612 (sau similar) un mortar monocomponent pe bază de ciment modificat polimeric, cu conținut de silica fume, armat cu fibre sintetice, aplicabil cu gletiera netedă ca masă de șpacu, în straturi succesive de grosimi corelate cu dimensiunile maxime ale granulelor (max. 25 mm / strat). Straturile de mortar de reprofilare se aplică imediat după aplicarea amorsei (atâta timp cât aceasta este încă umedă, având aspect umed mat);

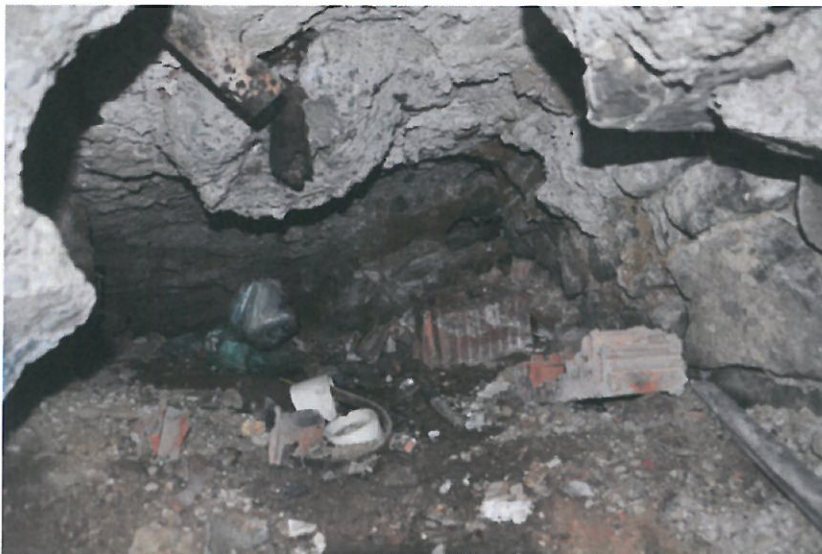
Foto 23

Aspect săpătură sub
placa pe sol în zona
fără demisol

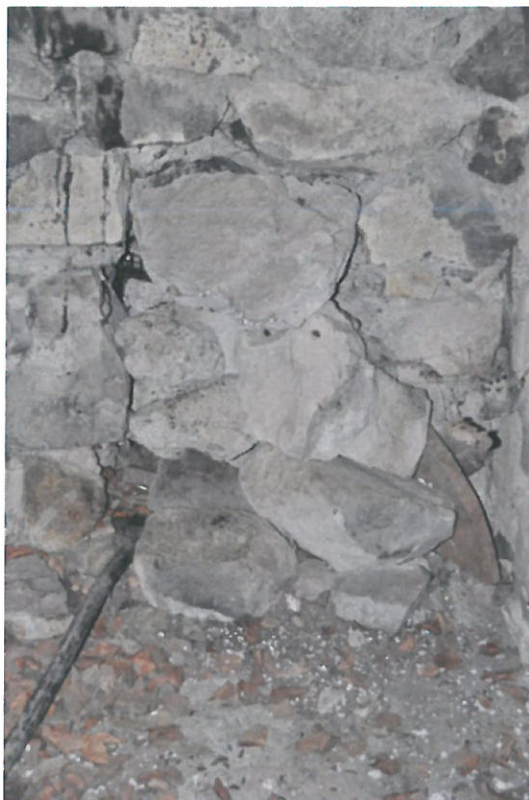
Foto 25

Local, în cazul pereților exteriori s-au observat desfaceri ale zidăriei care fie nu au mai fost umplute, fie au fost umplute necorespunzător (Foto 25).

Umplere
necorespunzătoare a
unui perete exterior
din demisol

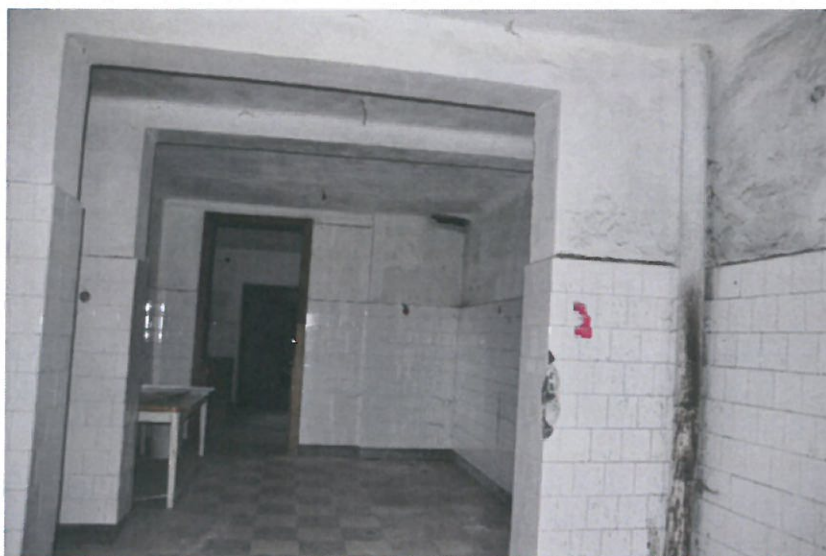
Foto 28

Aspect general interior parter

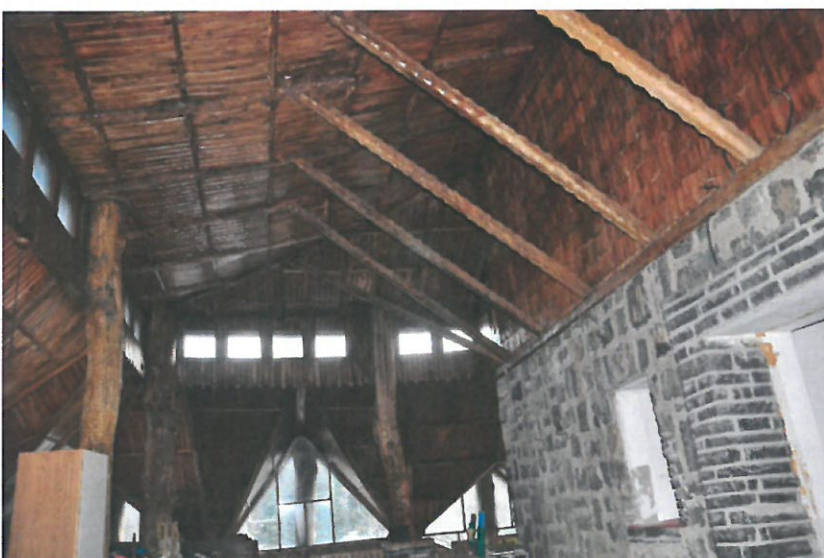
Foto 32

înălțime redusă în planul închiderilor. Structura se continuă prin căpriori, rigle și contrafișe (Foto 32).

Aspect general terasă

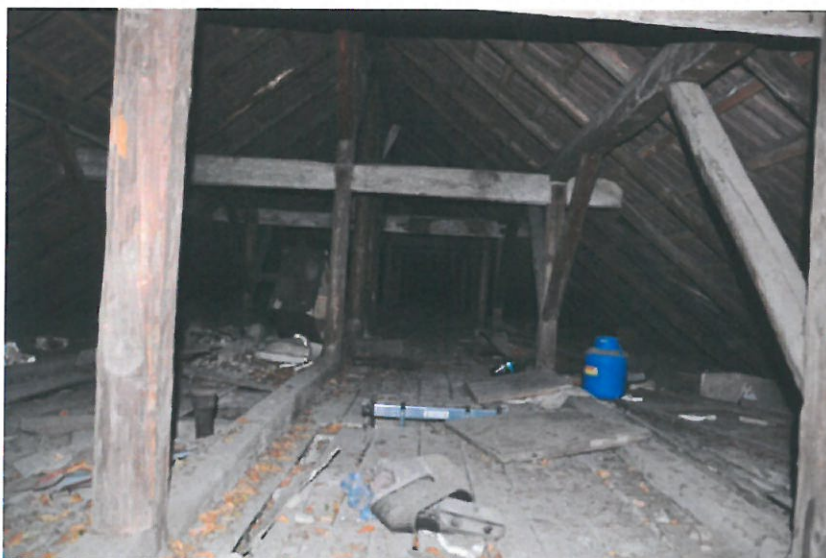
Foto 44

Șarpanta este de tip „pe scaune” (Foto 44) și este alcătuită din:

Aspect general
șarpantă

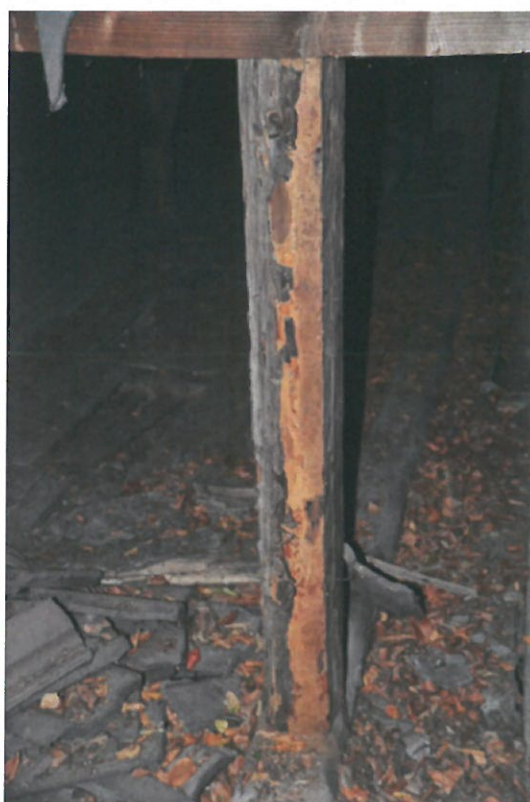
Foto 49

În proporție majoritară elementele sunt realizate din lemn rotund, în coajă. Aceste elemente prezintă degradări datorită atacului de cari (Foto 49, 50). Sunt prezente și zone unde elementele sunt afectate de infiltrațiile de apă.

Aspect pop afectat de
atac de cari

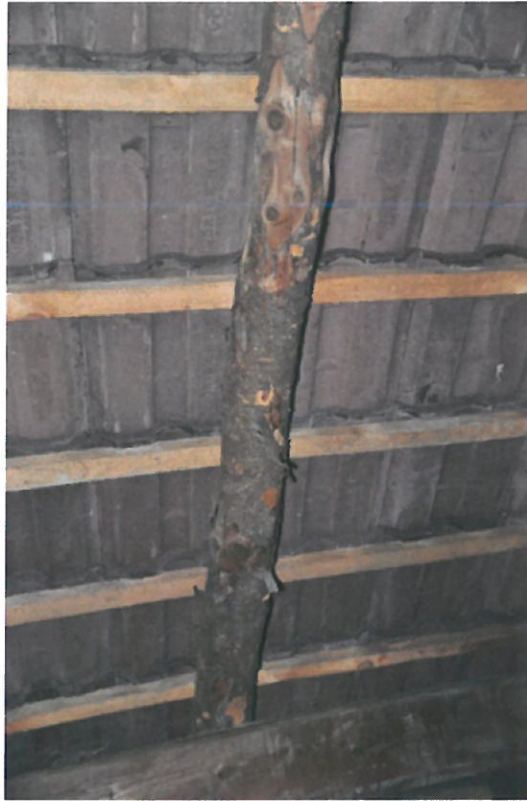
Foto 50

Aspect căprior afectat
de atac de cari

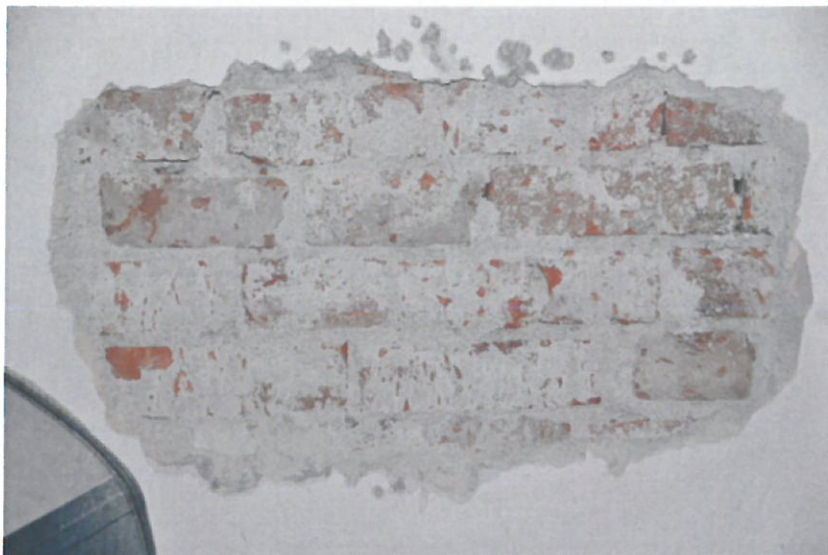
Foto 52

Aspect sondaj perete
de închidere parter

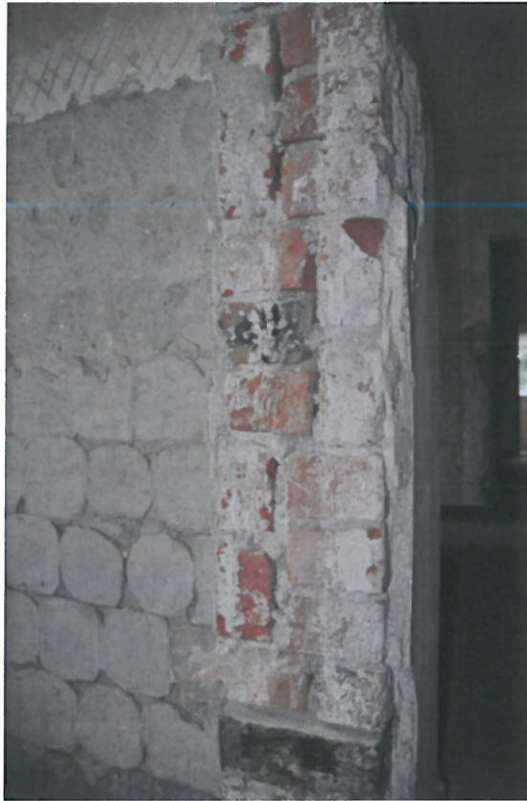
Foto 55

Aspect țesere
necorespunzătoare
perete interior etaj

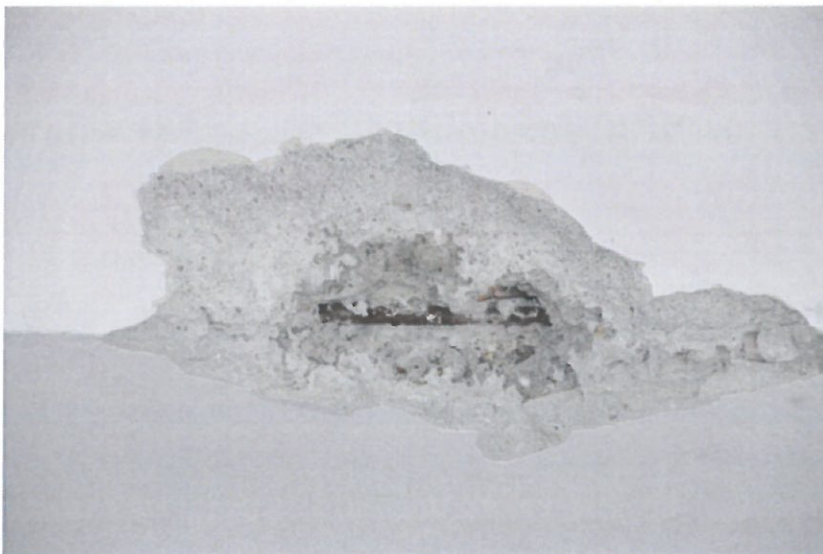
Foto 56

În cadrul planșeului sunt prezente și două grinzi din beton armat, dispuse pe direcția transversală a clădirii, în axul 4, respectiv între 5 și 6. În urma sondajelor executate s-a constatat faptul că betonul din grinzi este de o calitate foarte slabă, cu segregări de profunzime. Nu s-a identificat motivul executării acestor grinzi; pe ele nu reazemă alte elemente și sunt dispuse paralel cu grinziile de lemn ale planșeului (Foto 56, 57).

Aspect sondaj grindă
din beton armat
planșeu de pod

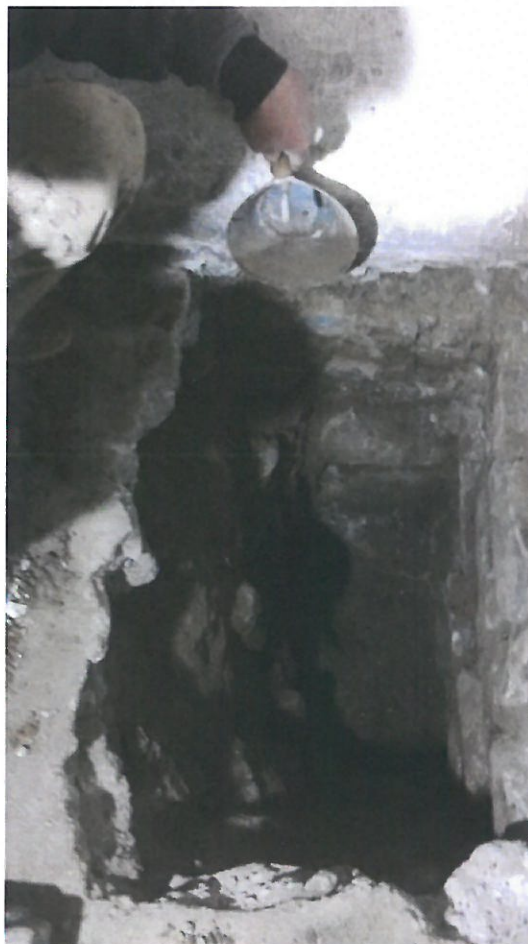
Foto 58

Aspect dezvelire
fundății în demisol,
colț nord-estic

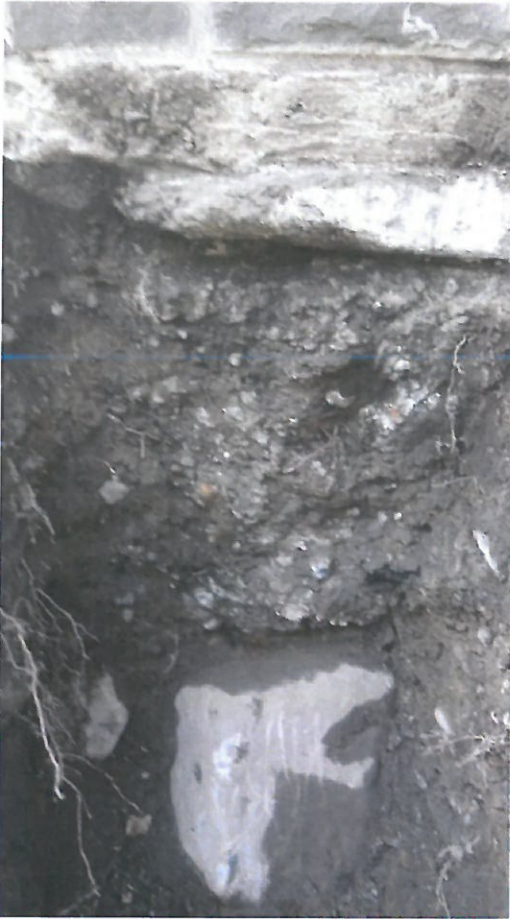
Foto 59

Aspect dezvelire fundații în zona terasei,
colț sud-estic
